USTREZNA
INFRASTRUKTURA -
POGOJ ZA VEČJO
PROMETNO
VARNOST

Pristop DRSI za izboljšanje prometne varnosti motoristov

Uroš Brumec, mag. inž. prom.

Direkcija RS za infrastrukturo

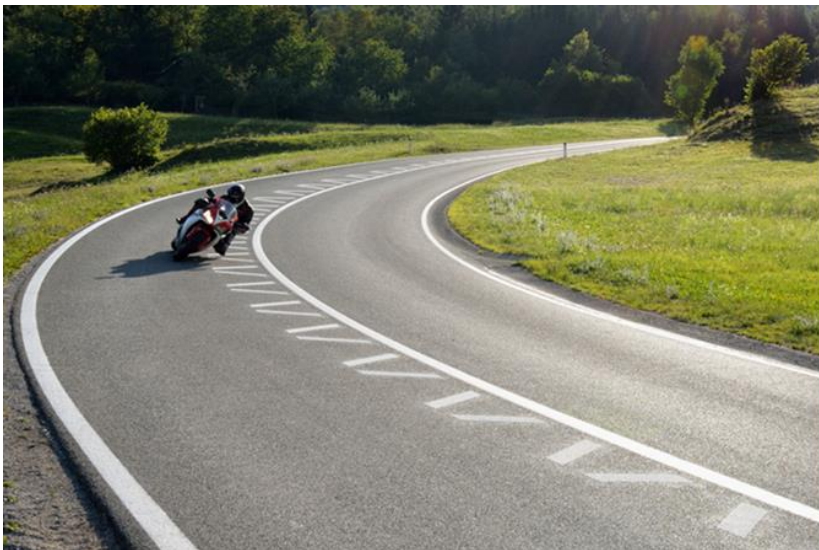
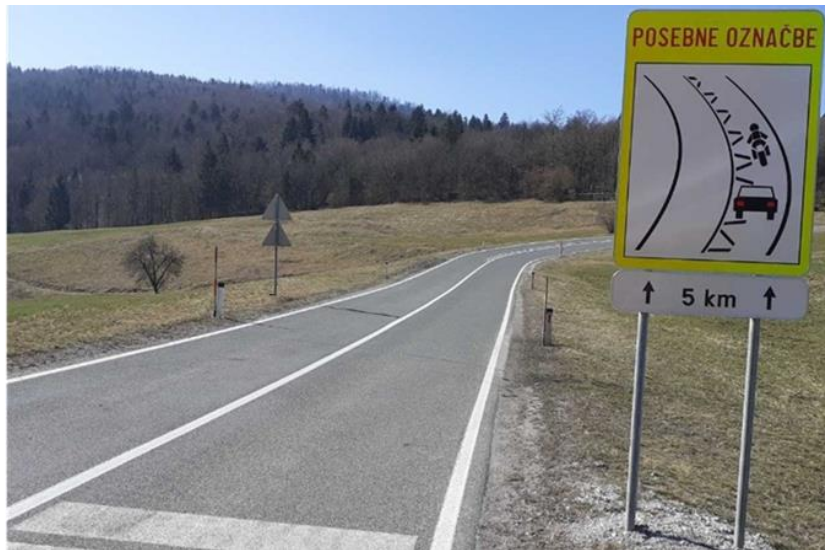
Rakitna - prvi motoristični pilotni projekt v Sloveniji

Ekstremni vozniki (motoristi) zaradi neustrezne uporabe ceste razburijo ostale uporabnike ceste in okoliške prebivalce...

Spremljanje učinkovitosti izvedenih ukrepov (posebnih oznak) so izvedeni ukrepi v 15 ovinkih na odseku ceste Podpeč-Rakitna pozitivno vplivali na prometno varnost motoristov.

Število nesreč se je v primerljivem obdobju pred in po izvedenih ukrepih (3 leta pred in 3 leta po izvedbi) zmanjšalo za več kot dve tretjini.

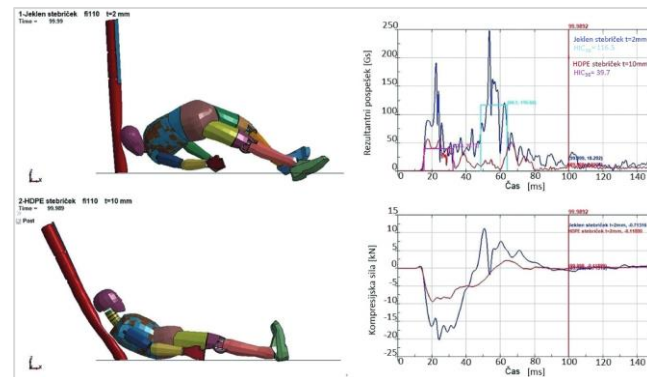
Lašče pri Dvoru – tretji motoristični pilotni projekt v Sloveniji
Večje število prometnih nesreč z udeležbo motorista – označen kot nevarni odsek za motoriste

Uporaba PVS – izdelani z upoštevanjem bio-mehanskih omejitev človeškega telesa

Rezultati vrednotenja človeških dejavnikov kažejo, da lahko inovativna uporaba pasivno varnih stebričkov zmanjša verjetnost nastanka prometne nesreče na cestnem odseku.

Izboljša se linija vožnje (pomik vstran od sredine ceste) in znižajo se hitrosti.

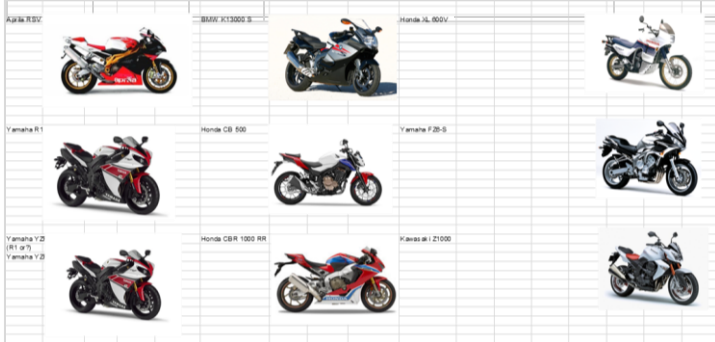
accident occurrence								driving experience	
Analyse of motorcycle types (motorcyclist)									
date	time	day	license held	motorcycle	hp	Typ of MC	type of accident		
1	20.08.2017	14:35	Sunday	1y 3m	Aprilia RSV 1000	139	Supersport	single vehicle a.	more than 5 years
2	16.10.2017	12:35	Monday	5m	BMW K1300D S	175	Sporttourer	single vehicle a.	between 1 and 5 years
3	28.04.2017	17:59	Friday	4 days	Honda XL 600V	44	Enduro	single vehicle a.	under 1 year
4	13.07.2017	15:10	Thursday	4y	Yamaha R1	150	Superbike	single vehicle a.	
5	unknown								
6	8.07.2017	13:44	Saturday	2y 10m	Honda CB 500	58	Naked Bike	single vehicle a.	
7	9.07.2016	12:10	Saturday	10 days	Yamaha FZ6-S	98	Allround	single vehicle a.	
8	14.08.2016	16:10	Sunday	7y	Yamaha YZF	150	Superbike (ccm unknown)	with car	
9	2.04.2016	12:50	Saturday	8m	Honda CBR 1000 RR	192	Supersport (Fireblade)	single vehicle a.	
10	18.06.2016	16:05	Saturday	2y 7m	Yamaha YZF R1	150	Superbike	single vehicle a.

11	31.05.2015	12:30	Sunday	10m	Kawasaki Z1000	127(142)	Supernaked	single vehicle a.	
12	6.06.2015	12:47	Saturday	7y	Honda CBR 1000 RR	192	Supersport	single vehicle a.

V sodelovanju s policijo smo podrobneje raziskali okoliščine / dejstva obravnvanih PN motoristov

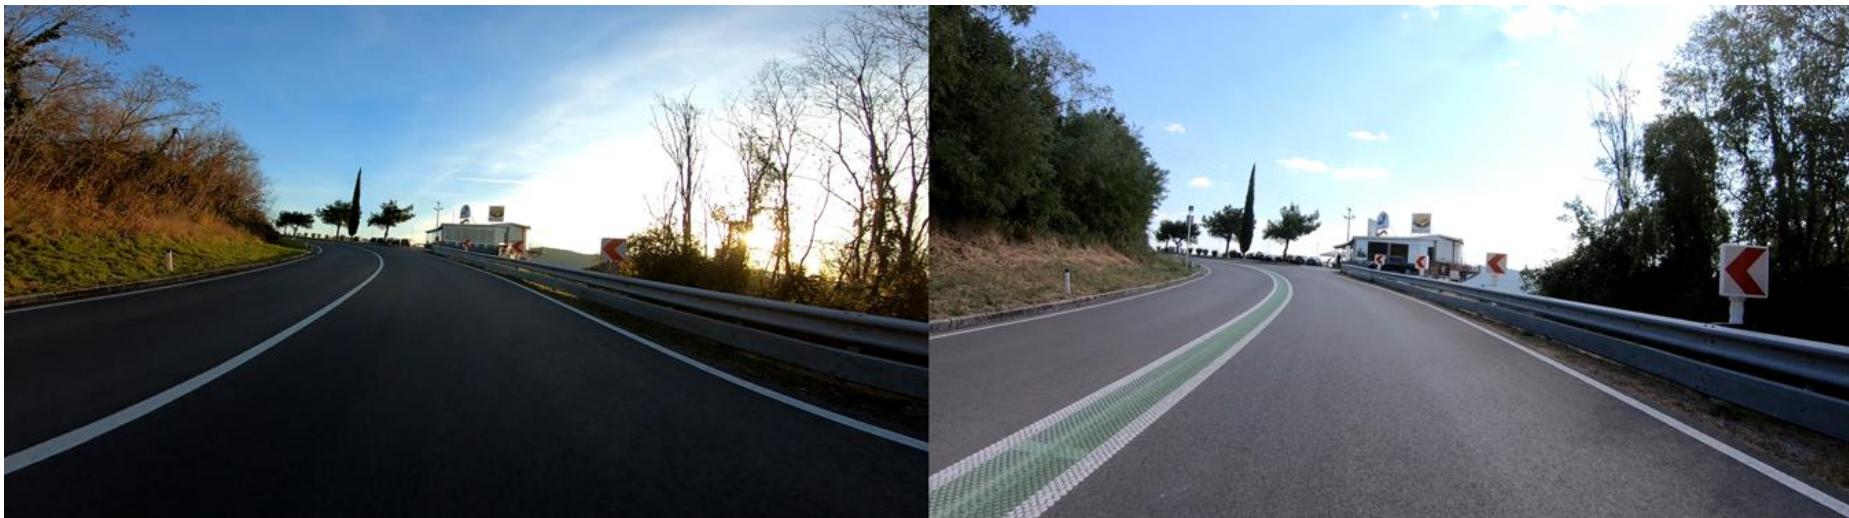
Na pododseku državne ceste R2-409/0312 Kastelec–Črni Kal, med km 2.100 in km 3.910, se je izvedla sredinska dvojna neprekinjena črta z zelenim poljem med črtama. Uredila se je prometna signalizacija in prometna oprema, vključno z izvedbo motoristom prijaznejšega robnika, postavitvijo LED prikazovalnika ter na koncu še monitoring...

S predvidenimi ukrepi smo z oblikovanjem ceste uspeli znižati hitrosti motoristov na odseku ter izboljšali trajektorijo vožnje motoristov skozi krivino

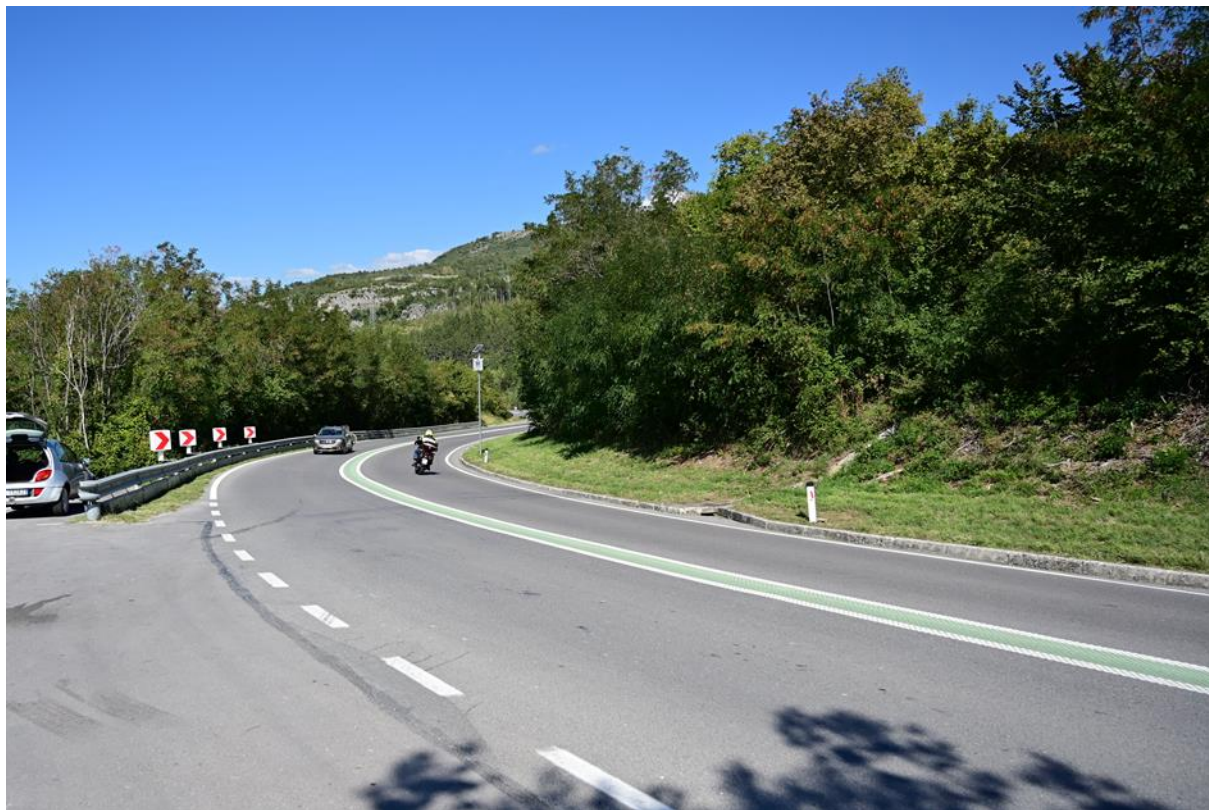
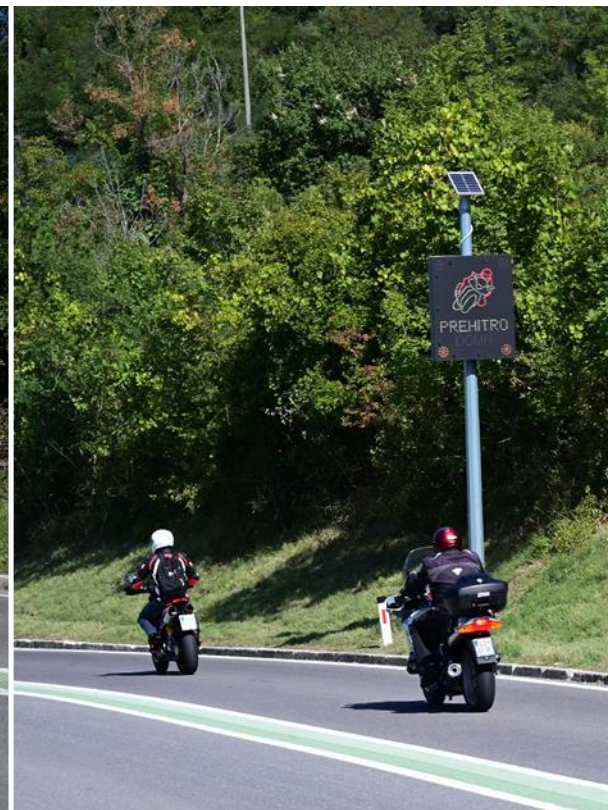
Izvedba robnika na način, da ne poškoduje motorista

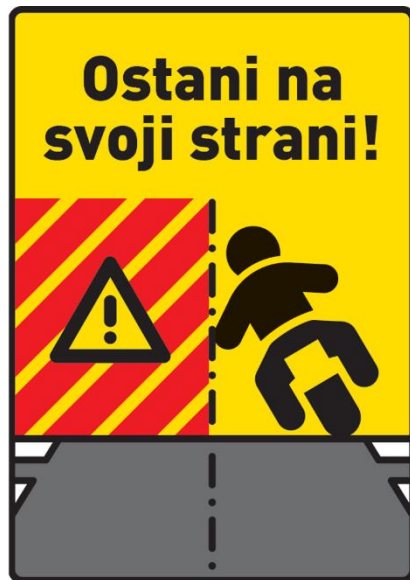
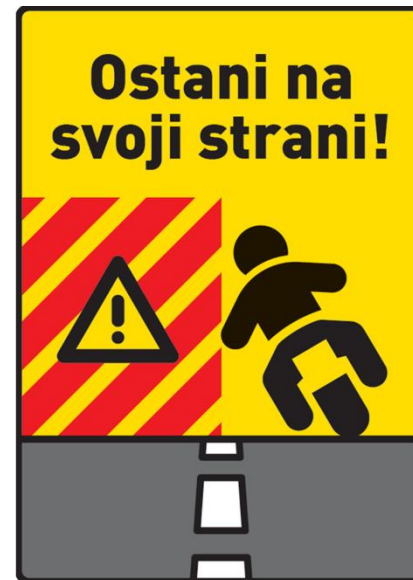
Oblikovanje novih tabel, ki motoriste opozarjajo na nevarnost preseganja na nasprotni prometni pas

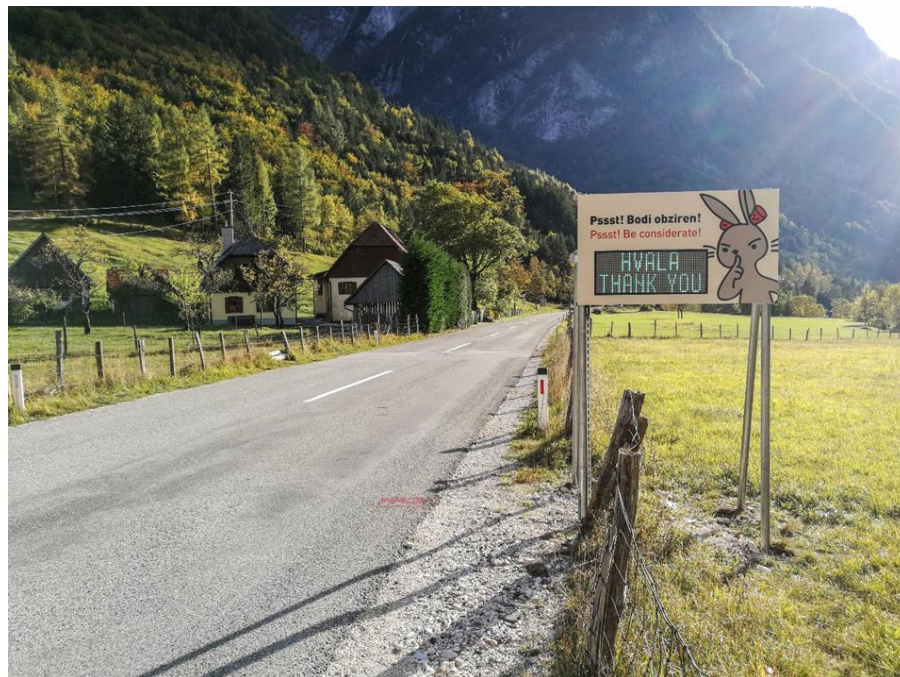
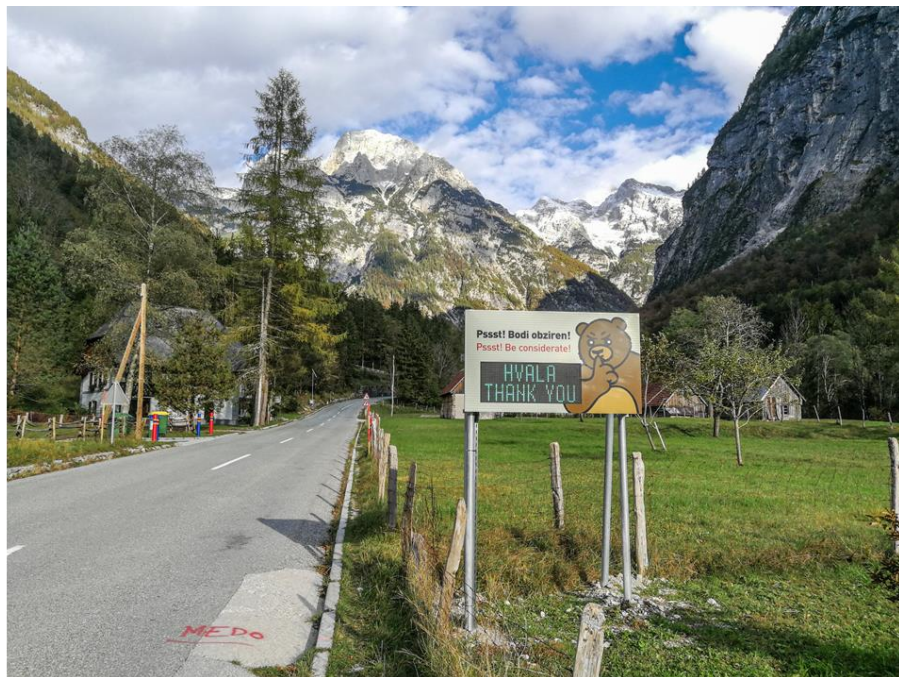
Postavitev prikazovalnikov za hrup/hitrost v TNP
